BMW 216D

| RAPOR NO | YAV-2026-01282 |
| TARİH | 04.09.2026 17:19 |

# Kaporta - Boya

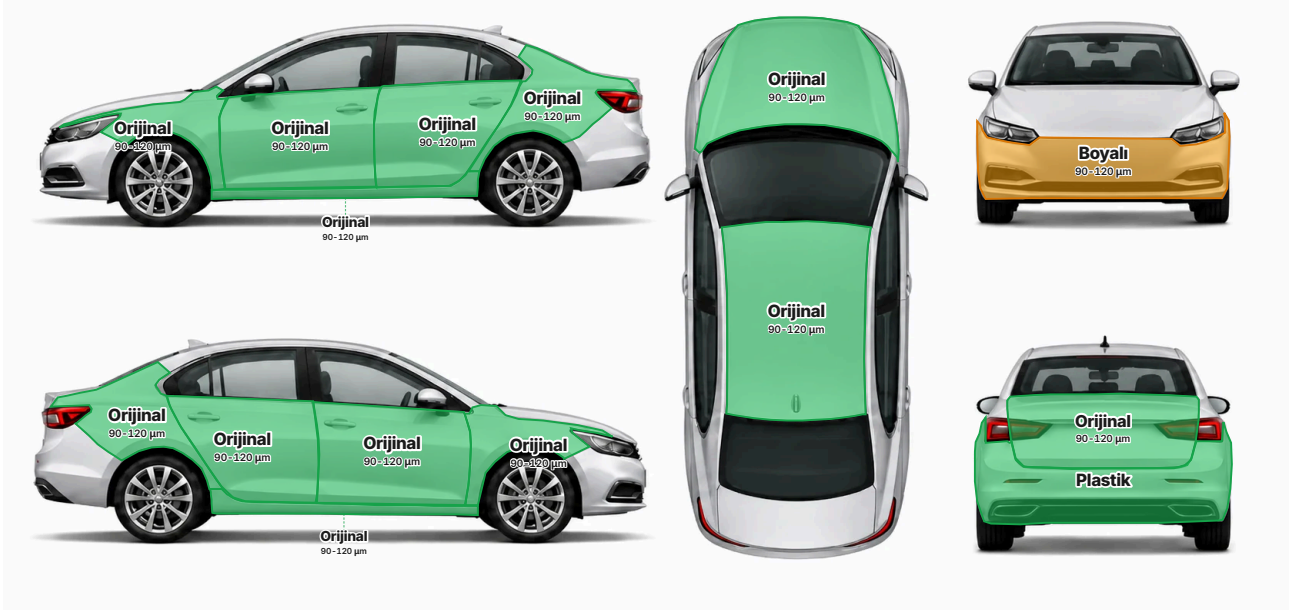
| 7 | 90-120 µm Ön Tampon | Boyalı | 8 | 90-120 µm Tavan<br><i>Boyasız Göçük Düzeltme</i> | Orijinal |

**EKSPERİN NOTU** Muhtelif yerlerdeyiz ezik Çizik taş izi ve rötuş var  
Kaplama olan parçaların boya kontrolü yapılamadı

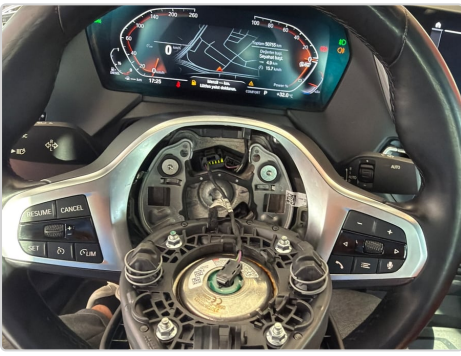
| 1 Direksiyon Airbag | Sağlam | 2 Sağ Torpido Airbag | Sağlam |

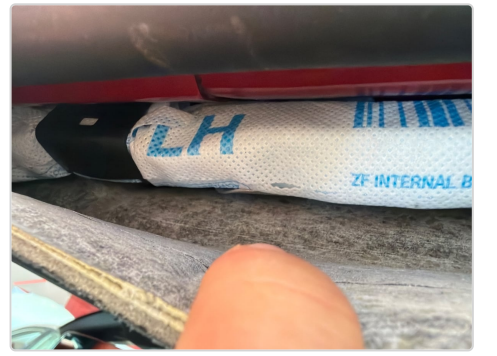
| 3 Sol Diz Airbag | Orijinalinde yok | 4 Sol Perde Airbag | Sağlam |

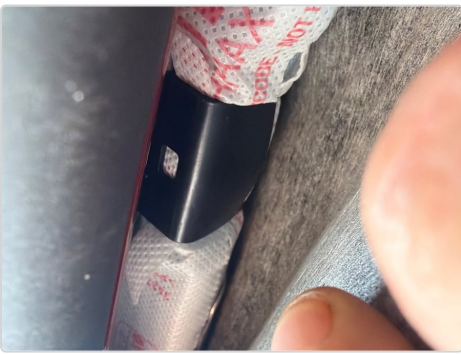
| 5 Sağ Perde Airbag | Sağlam | 6 Sağ Ön Koltuk Airbag | KONTROL EDİLEMEDİ |

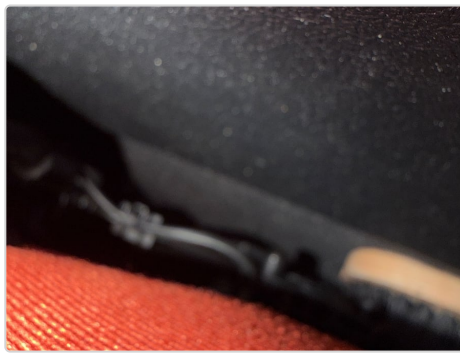
| 9 Sol Ön Kapı Airbag | Orijinalinde yok | 10 Sağ Ön Emniyet Kemer Fışeği | Sağlam |

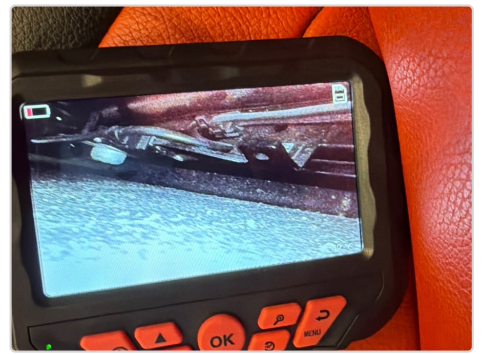
| 11 Sol Ön Emniyet Kemer Fışeği | Sağlam | 12 Kaput Fışeği | Orijinalinde yok |

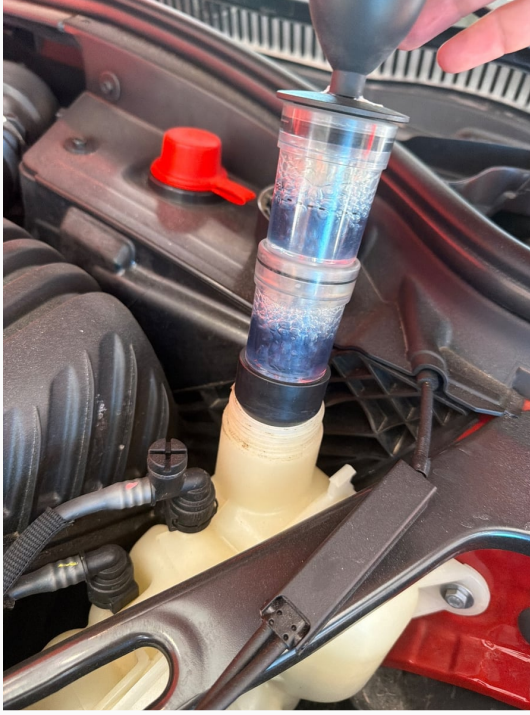
# Conta Kaçak Testi

**Kaçak Yok****NEGATİF — KAÇAK YOK**

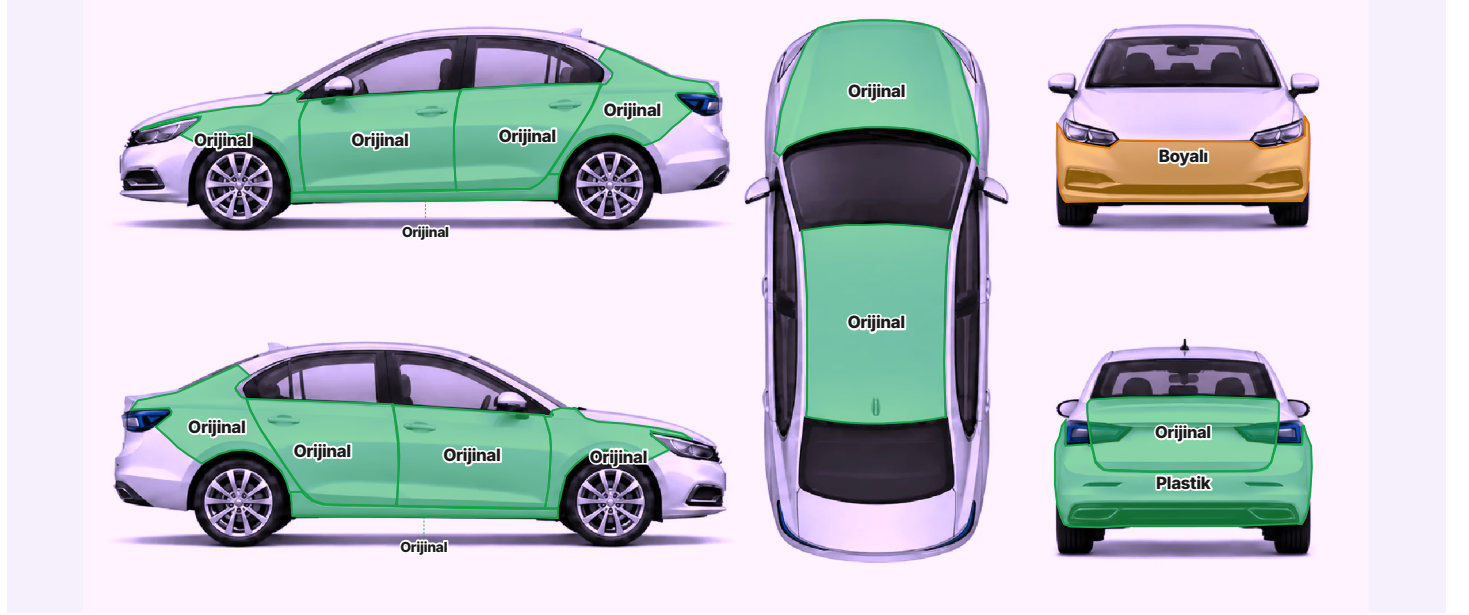
## Mor Işık

| 7 Ön Tampon | Boyalı | 8 Tavan | Orijinal |

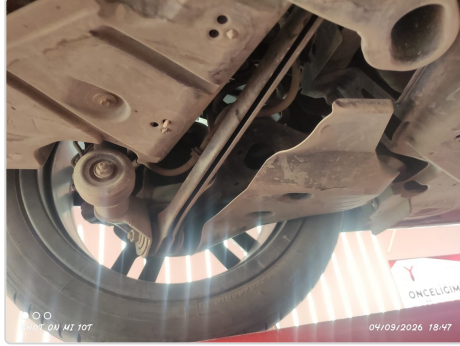
| 9 | Salıncak Burç Rotilleri Arka | Sağlam | 10 | Torsiyon Burç / Denge Kolları | Sağlam |

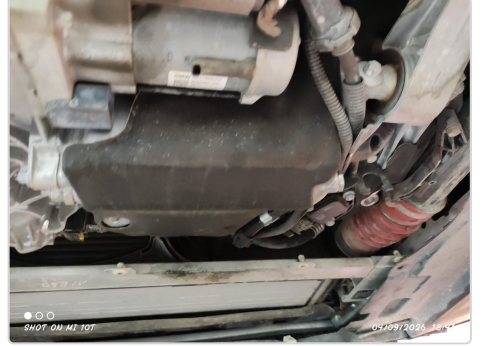
| 27 | Arka Krank Keçesi | Sağlam | 28 | Karter | Sağlam |
