BMW 216D

| RAPOR NO | YAV-2026-01282 |
| TARİH | 04.09.2026 17:19 |

# Kaporta - Boya

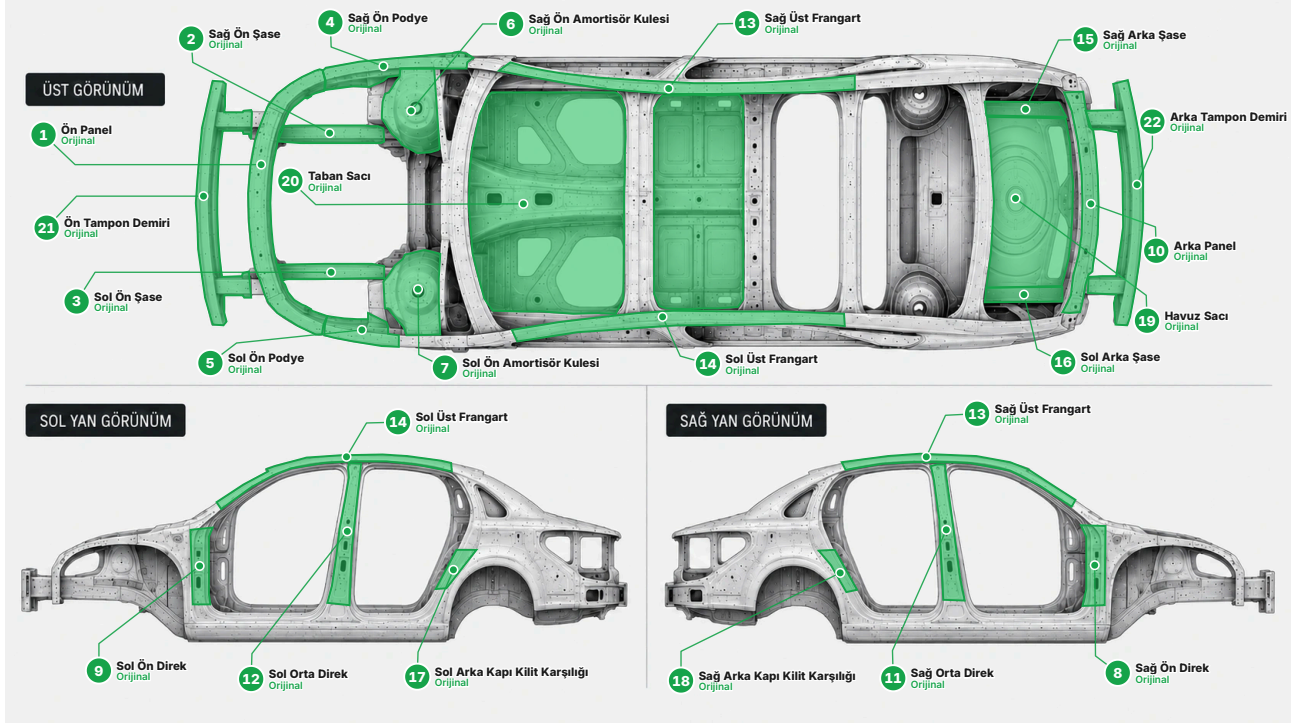
# Şasi / İç Aksam

| 1 Ön Panel | Orijinal | 2 Sağ Ön Şase | Orijinal |
| 3 Sol Ön Şase | Orijinal | 4 Sağ Ön Podye | Orijinal |
| 23 Ağır İşlem Mevcut mu? | Hayır | 24 Ağır Hasar Kaydı Mevcut mu? | Hayır |

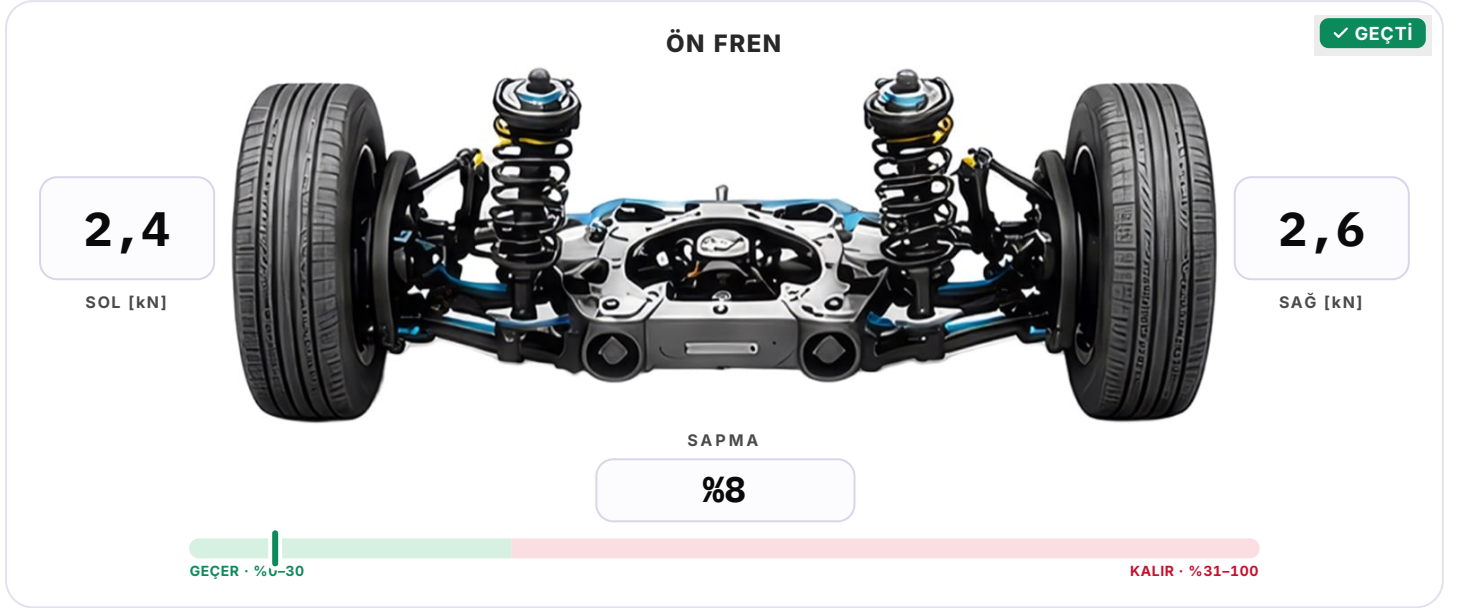
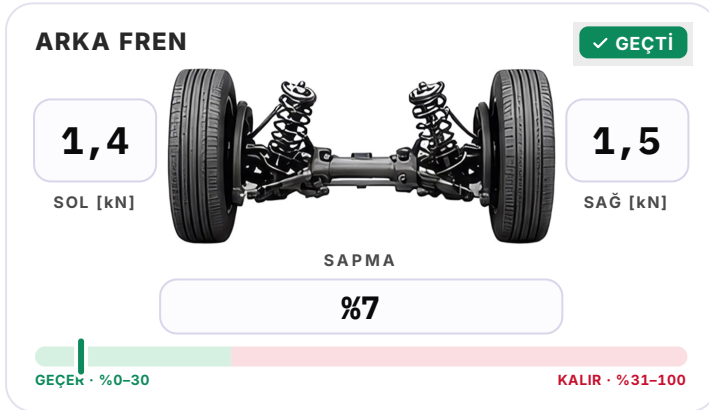
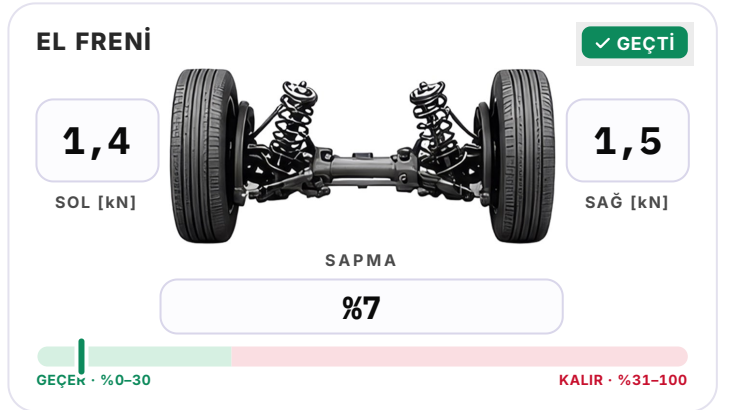
### 3 Fren Test Sonuçları

Ön, arka ve el freni kuvvet dengesi

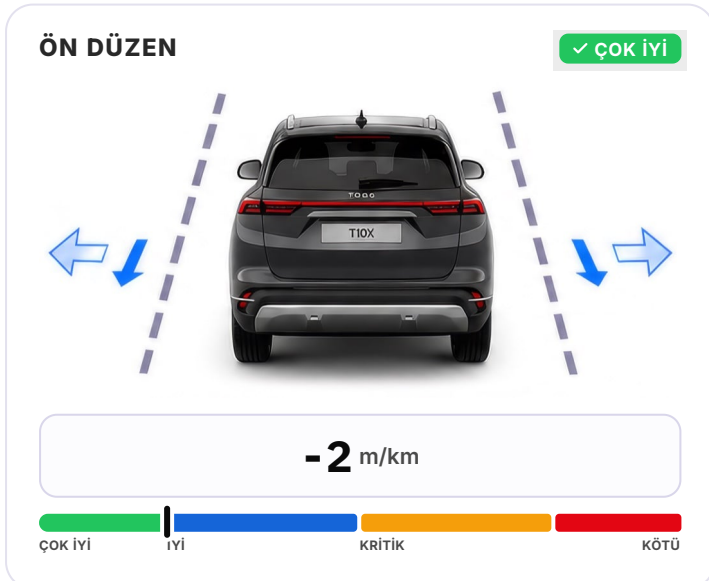
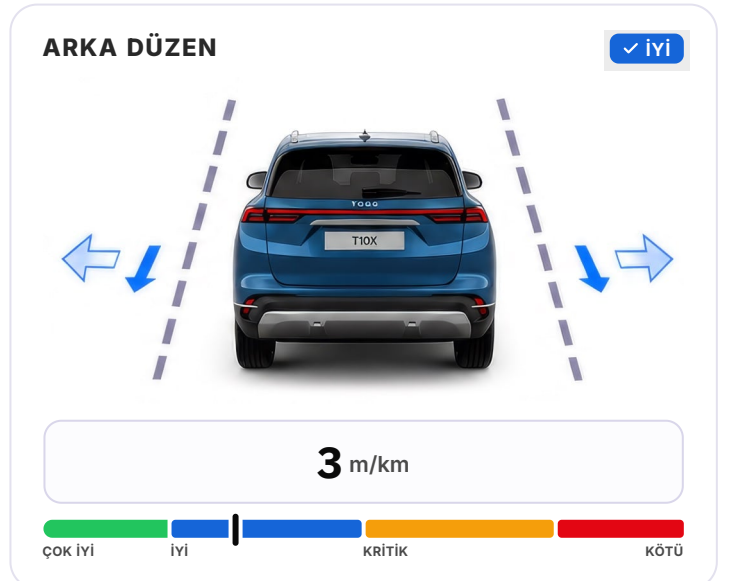
### 4 Yanal Kayma Test Sonucu

Ön ve arka düzen doğrultu ölçümü

**EKSPERİN NOTU** Anlık olarak kontrol yapıldı Sonradan çıkan arıza ve sorunlardan kullanıcı sorumludur ön düzen kontrol rot balans ayarı tavsiye edilir
